FACHADA  
2a/003

Rua de São Vicente, 29-33, Lisboa

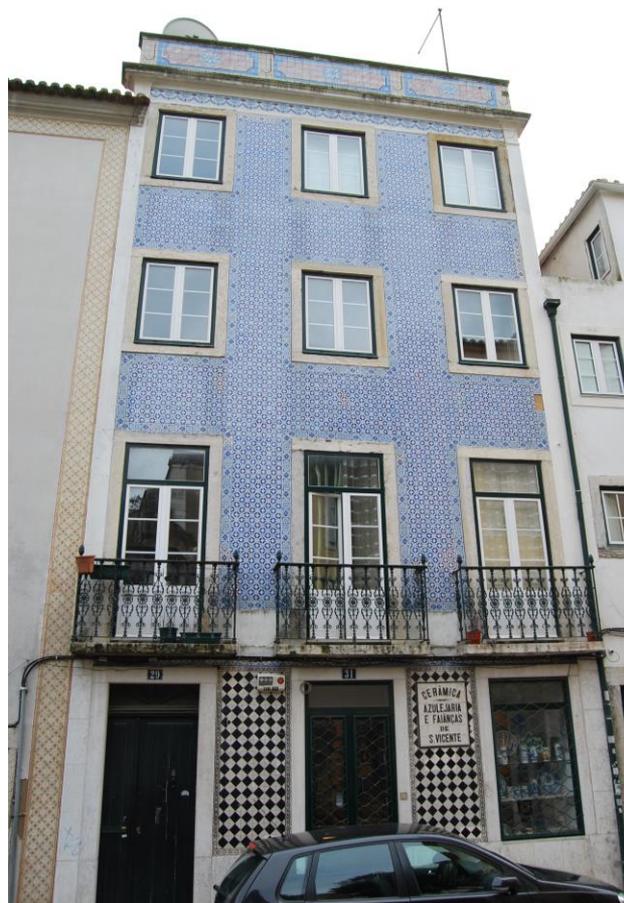
**Padrões:** PT003; PT065; PC006; PC25; PC007; PFC01; PP03

**Descrição:** Revestimento com azulejos de padrão azul e branco e, no piso térreo, xadrez preto e branco. Possui friso sob a cornija e platibanda azulejada em fingido de pedra. O revestimento do piso térreo teve uma cartela referente à Botica das Mónicas que foi retirada para o Museu da Farmácia.

**Tipo azulejo:** Estampilha (padrão) e pintado à mão (fingido de pedra), ca 13,5 x 13,5 cm.

**Cores:** Azul, branco, preto e púrpura.

**Cercadura:** Sim, com diferentes motivos e larguras, ca 13,5 x 13,5 cm (pisos superiores) e ca 13,5 x 6,5 cm (piso térreo).

**Friso sob a cornija:** Sim.

**Data estimada:** ca 1860 (?)

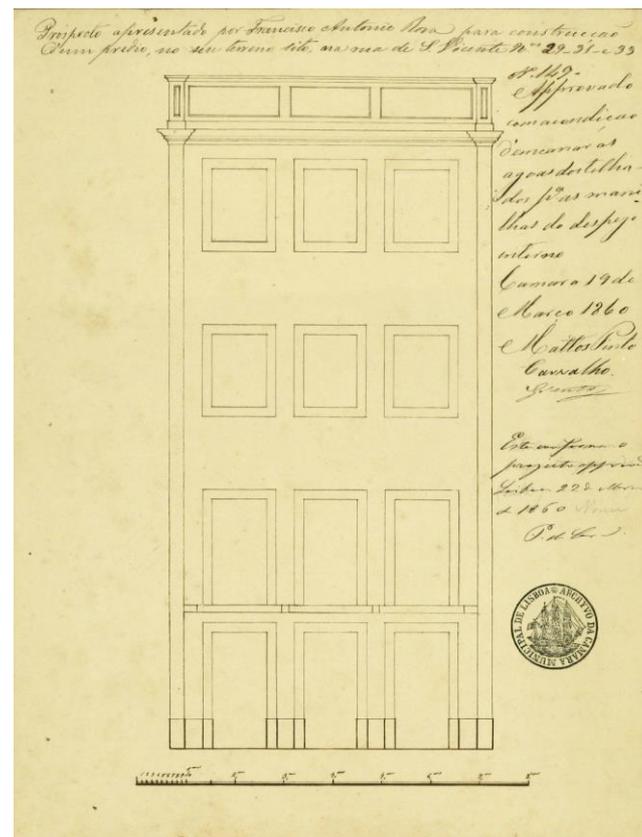
Prospecto de 1860  
(Imagem de arquivo, AML)

- ❖ Prospeto de construção, datado de 1860, 'Prospecto apresentado por Francisco António Roza para construção d'um prédio no seu terreno sito, na rua de São Vicente n<sup>os</sup> 29-31- e 33' [não é segura a atribuição deste prospecto; o edifício actual tem os vãos das janelas e portas laterais encostados às ilhargas; também a métrica dos panos da platibanda não coincidem; a localização e a correspondência do apelido Roza nos nomes do proprietário e da farmácia que aí funcionou, permitem colocar esta hipótese com modificação do projecto na construção em ca.1860].
- ❖ **Nota:** A Botica das Mónicas já existia em 1841 (neste local ou aqui perto)
