FACHADA  
2a/015

Rua D. Pedro V, 32-36, Lisboa

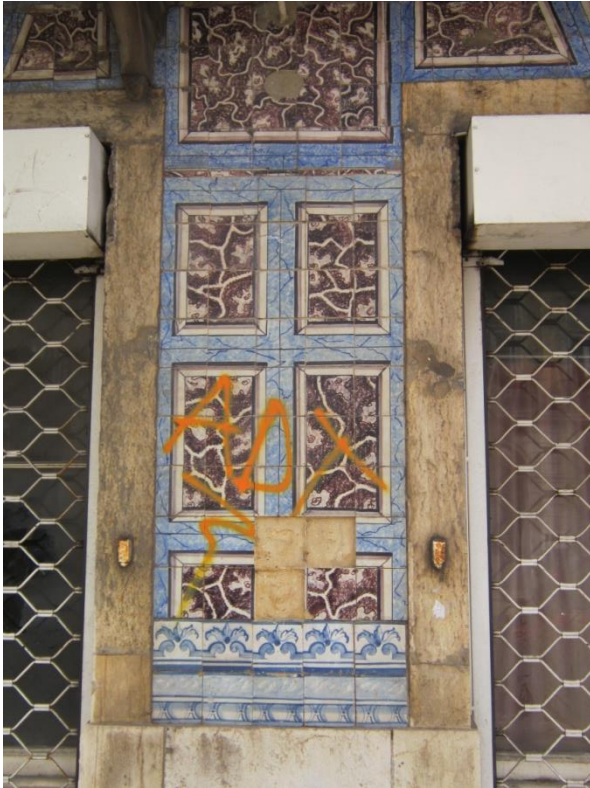
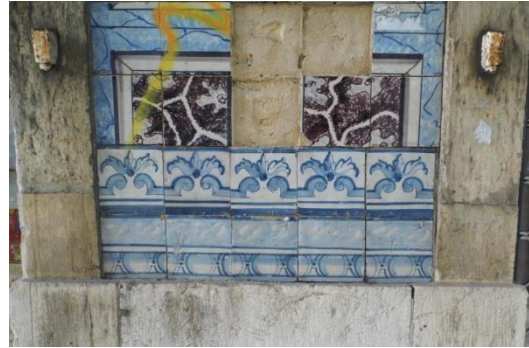
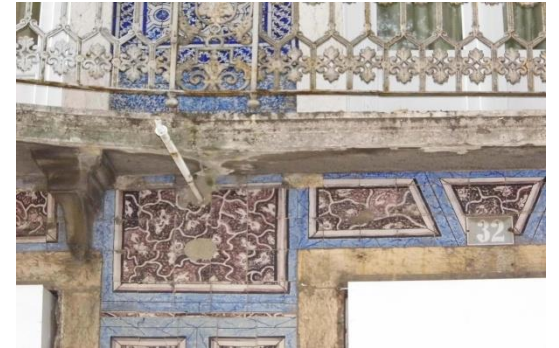
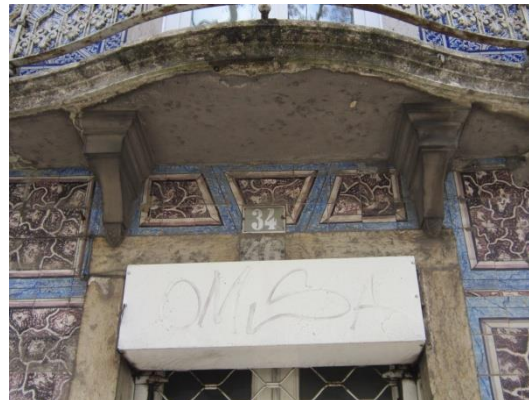
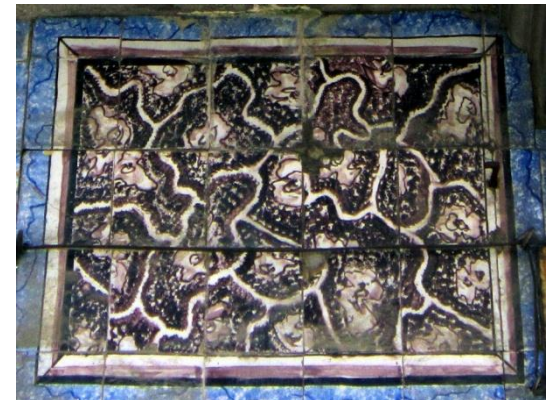
- Fotografias de 1991 já mostram o piso térreo com faltas de azulejo muito semelhante ao que hoje se verifica

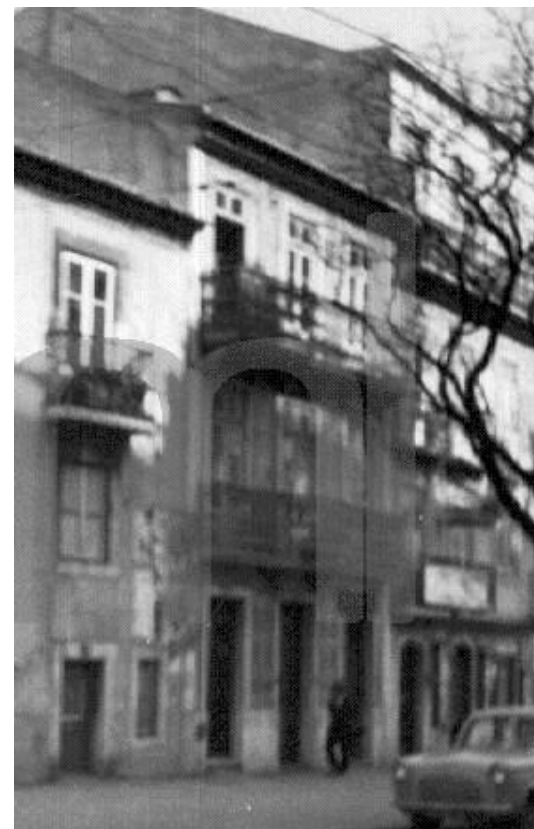
- ❖ **Processo de obra nº 20467 do Arquivo Municipal de Lisboa:**
  - Em 1939, a proprietária autoriza a firma Henriques Linker Lda *'a substituir o azulejo da fachada da loja da Rua D. Pedro V nº 36 (...) por outro condizente com o azulejo da fachada do respetivo prédio'*. Um parecer de 1940 aprova o pedido do requerente (locatário) sob a condição de *'apresentar mostruário do azulejo que pretende colocar'* [o processo de obra não contém desenho nem indicação do tipo de azulejo proposto. O marmoreado, na parte inferior, acima do pombalino, apresenta uma tonalidade de azul mais clara, um desenho do marmoreado mais anguloso e uma colocação invertida nos efeitos de luz e sombra, sugerindo uma produção mais tardia. O azulejo pombalino poderá ter sido colocado como remendo em época não determinada ].

Imagem de arquivo, 1968 (AML)
