FACHADA  
2b/022

**Rua das Portas de Santo Antão, 1-9, Lisboa  
(Largo do Regedor, 17-21)**

**Descrição:** Revestimento com composição de azulejos reaproveitados, de padrão, albarradas e fingidos de pedra (esponjados).

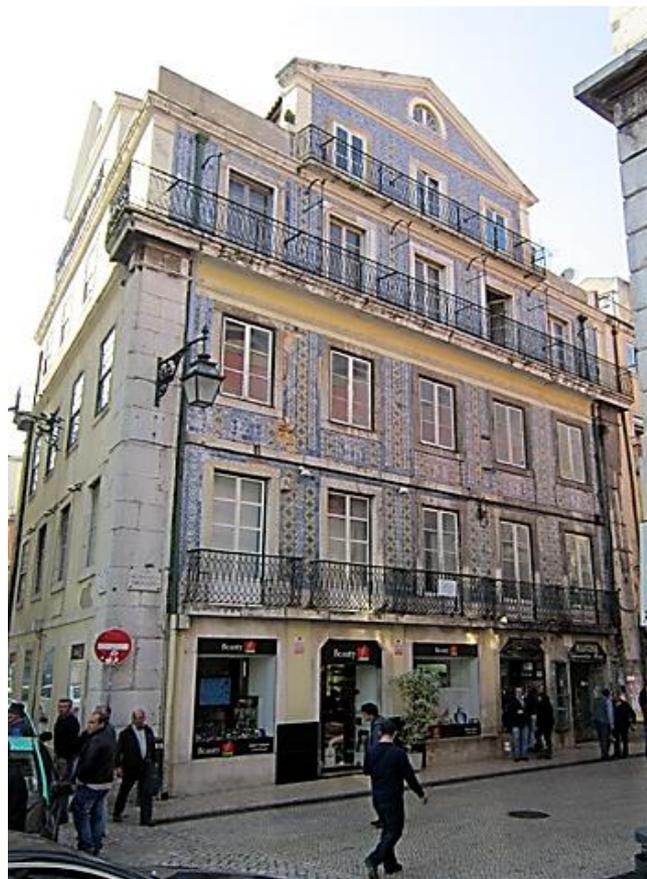
**Tipo azulejo:** Estampilha e pintado à mão, ca 13,5 x 13,5 cm.

**Cores:** Azul, amarelo e branco.

**Cercadura:** Sim, ca 13,5 x 13,5 cm.

**Friso sob a cornija:** Sim, em fingidos de pedra.

**Data estimada:** ca 1888 (data possível para a subida dos dois últimos pisos).

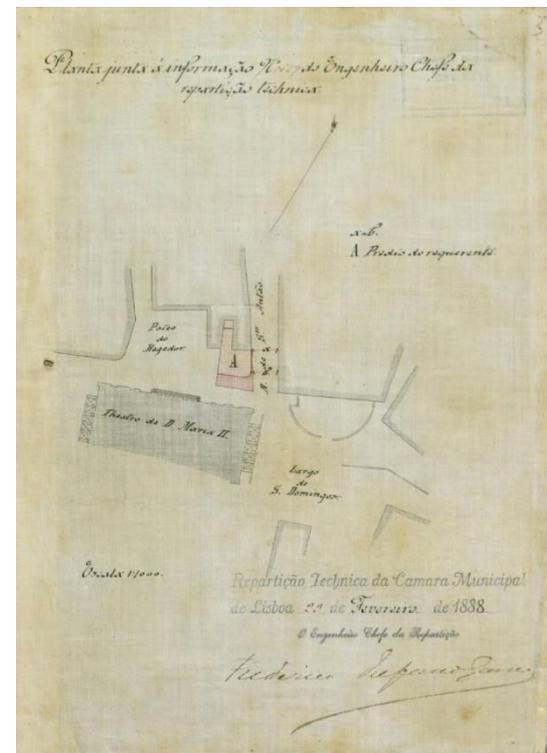
Planta de alinhamento que acompanha o parecer da Câmara de 1888 (imagem de arquivo, AML)

- ❖ Parecer da Câmara Municipal de Lisboa ([ver documento](#)), datado de 1888, alusivo a um requerimento de António Henriques Rodrigues para '(...) *construir um andar no seu prédio sito na Rua de Sto Antão 1 a 7 e não podendo fazer por ignorar se o mesmo prédio está condenado a expropriação (...) sendo a mesma repartição de opinião de que se deve expropriar a parte dele que está designada por banho forte a carmim (...)*'. O parecer refere alinhamento das fachadas e faz alusão a indemnizações com aproveitamento de alguns materiais, como cantarias de pedra de alvenaria e caixilharia, mas não refere os azulejos. A planta anexa ao requerimento indica recuo do prédio na rua lateral, que parece não ter sido executado. Nas plantas de Filipe Folque, de 1856-58, a implantação é a mesma que hoje se verifica [nota: é possível considerar a subida dos dois últimos pisos nesta data, não obstante o parecer da Câmara autorize o levantamento apenas na parte correspondente ao novo alinhamento proposto].

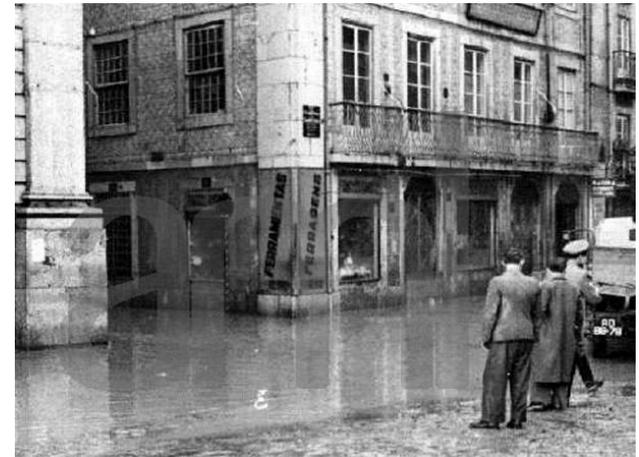
Imagem de arquivo, 1945 (AML)

- O processo de obra tem início em 1923, com requerimentos relativos às lojas.
- Em 1938, surge a primeira referência ao azulejamento exterior - *'Este prédio tem três frentes, sendo a que deita para a Rua Eugénio dos Santos e a que deita para a entrada do Largo do Regedor, de azulejo de tonalidade azulada e a outra para o Largo do Regedor, propriamente dito, a alvenaria'* [uma imagem de 1945 mostra o azulejamento da fachada lateral].
- Em 1946, uma folha de fiscalização refere *'lavar azulejos na fachada lateral'*.
- Uma fotografia de 1970 já mostra a fachada lateral sem azulejos.
