## Experimental research with salt crystallization in historic Portuguese azulejos

*This communication reports a study on the physical degradation of azulejos caused by cycles of dissolution and re-crystallisation of sodium chloride (NaCl). Ageing tests were carried out on 26 Portuguese azulejos from the 17th to the 19th century, some of which with original manufacturing defects or with varying degrees of decay arising from their in situ usage.*

## Ensaio de envelhecimento por cristalização de sais em azulejos históricos portugueses

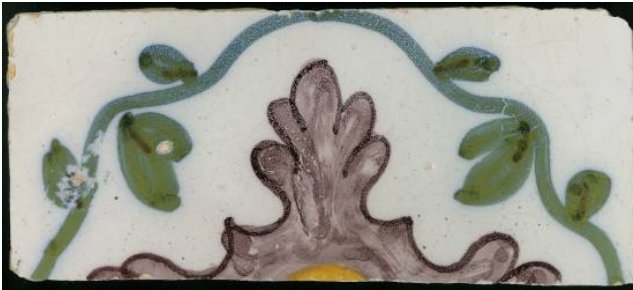
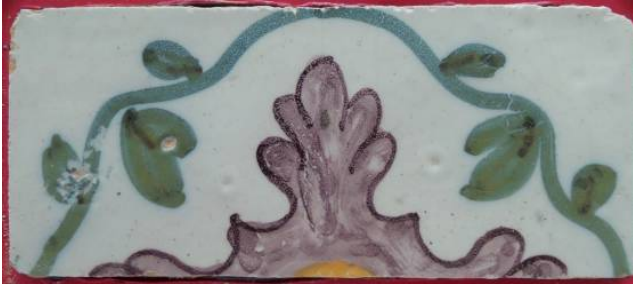
Provete B4. Azulejo inicialmente em muito bom estado de conservação (imagem em cima).

Resistiu sem alterações macroscópicas aos ensaios de envelhecimento (imagem em baixo, após o ensaio).

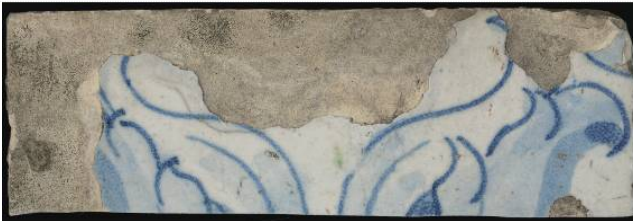
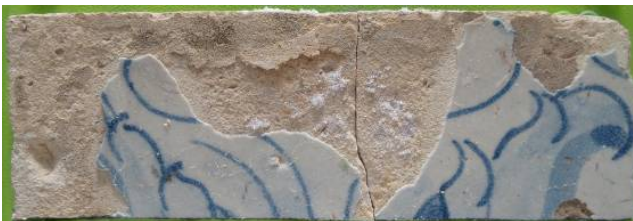
Provete Pc3. Inicialmente com perda do vidrado a partir das arestas (imagem em cima).

A imagem em baixo, que representa o fim do ensaio, mostra que a perda de vidrado continuou a partir das falhas já existentes, afectando áreas já parcialmente destacadas e outras cuja aderência com a chacota estaria provavelmente enfraquecida. Regista-se também perdas na chacota nas áreas de lacuna.

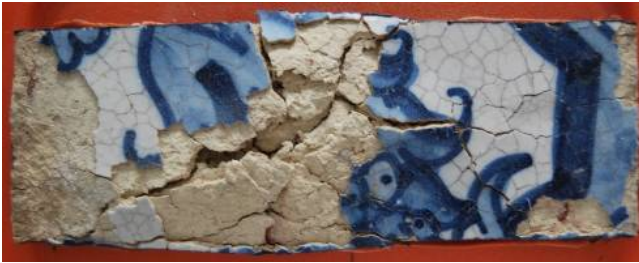
Provete C3. Inicialmente apresentava craquelé muito acentuado e algumas falhas de vidro na aresta natural (imagem em cima).

No final do ensaio o azulejo mostra perda significativa de vidro e chacota, acompanhada pela desagregação da chacota com rotura total. O empolamento da chacota é um artefacto provocado pela restrição à expansão livre imposta pela cintagem resultante da inserção na célula de envelhecimento.
