***In-situ* survey of the presence of soluble salts associated with decaying azulejos**

SUMMARY:

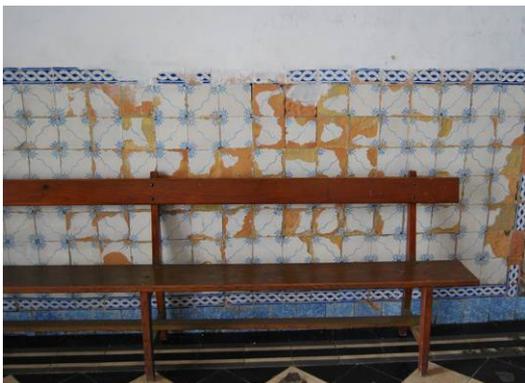
Figura 1a-
Perda de vidrado a partir dos cantos e arestas sem eflorescência de sais (Hospital da Misericórdia, Beja. Data de inspeção: Janeiro 2013).

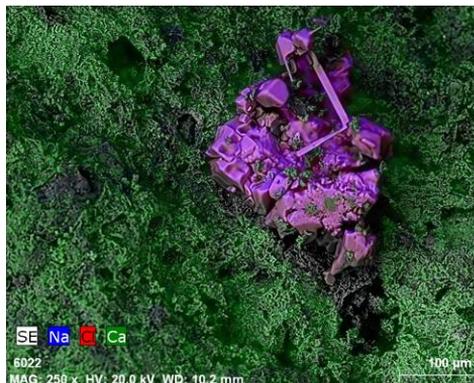
Figura 1b-
Análise EDS ao verso do vidrado onde se vê um aglomerado de cristais cúbicos de cloreto de sódio.

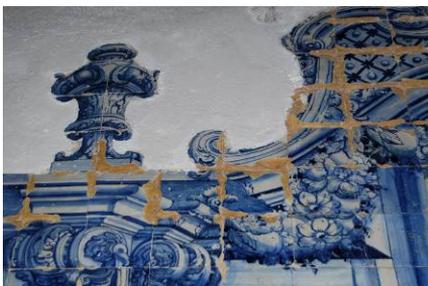
Figura 2a-
Perda de vidrado e chacota a partir das arestas no topo do painel (Mosteiro de S. Bernardo, Portalegre. Data da inspeção: Janeiro 2013).

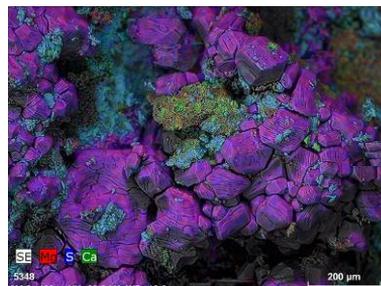
Figura 2c-
A análise EDS identificou a mistura de dois sais: sulfato de magnésio e sulfato de cálcio.

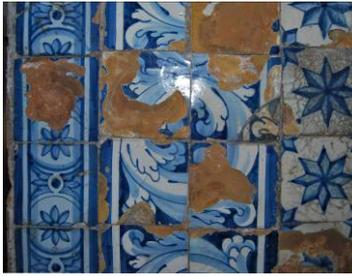
Figura 3a- Perda de vidrado ao centro e arestas, sem danos na chacota. Capela de Nossa Senhora dos Remédios, Peniche. Data da inspeção: Julho 2013

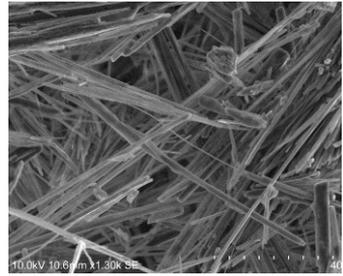
Figura 3c- A microfotografia SEM mostra cristais aciculares de trona.
