FACHADA  
2a/005

Rua dos Caminhos de Ferro, 16-18, Lisboa

## FACHADA 2a/005

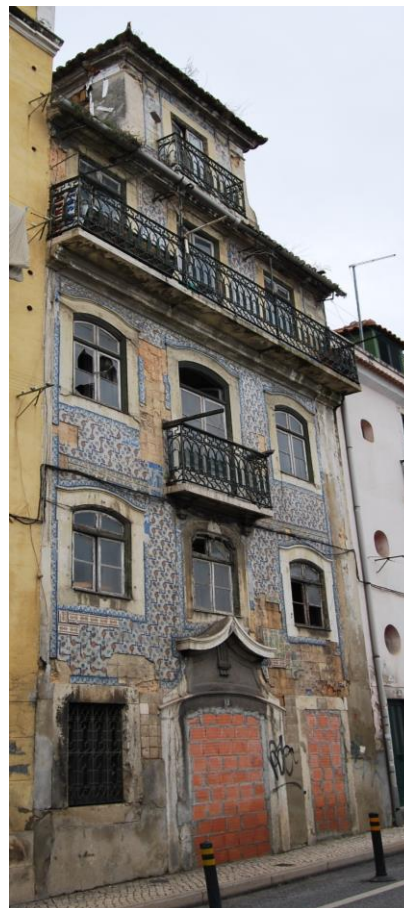
**Descrição:** Revestimento com azulejos de padrão, esponjado em fingido de pedra no piso térreo e remendos com padrões estampilhados. Painéis ornamentais no último piso. O edifício possuiu uma cartela em cerâmica relevada com a data de 1842, entretanto desaparecida.

**Tipo azulejo:** Estampilha (padrão) e pintado à mão (fingido de pedra e ornamental), ca 13,5 x 13,5 cm.

**Cores:** Azul, branco, verde, laranja, púrpura e amarelo.

**Cercadura:** Sim, ca 13,5 x 13,5 cm.

**Friso sob a cornija:** Não.

**Fabricante:** Atribuível à Fábrica Roseira
