FACHADA
2a/018

**Calçada do Combro, 49-57 / Travessa de
Santa Catarina, Lisboa**

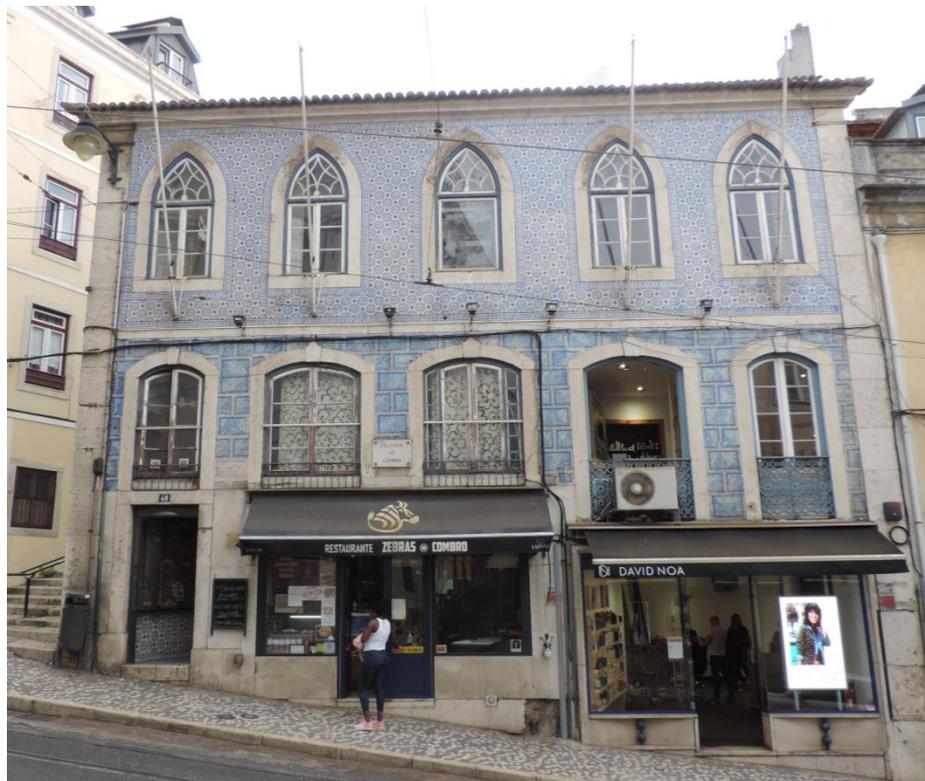
Descrição: Revestimento com azulejos de padrão azul e branco. Possui fingidos de pedra (marmoreado) no 2º piso, que anteriormente revestiam, também, o piso térreo. Na fachada lateral, também azulejada, janela fingida no piso superior e, no inferior, azulejos de padrão igual, mas mais recentes, em substituição de revestimento anterior em fingidos de pedra, ainda existentes em ca 1940.

Tipo azulejo: Estampilha (padrão) e pintado à mão (fingidos de pedra), ca 13,5 x 13,5 cm.

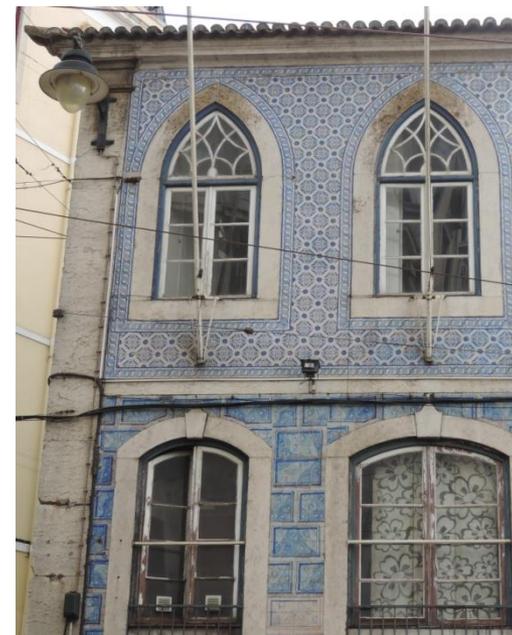
Cores: Branco, azul e púrpura.

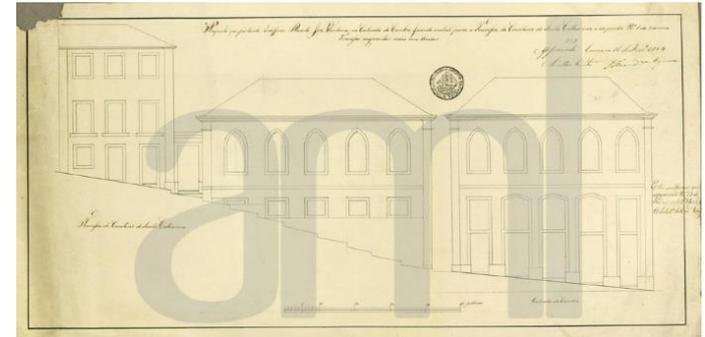
Imagem de arquivo, 1854 (AML)

- ❖ Prospetos de 1853 e 1854, referem que Duarte José Ventura pretende aumentar um andar 'na Calçada do Combro, fazendo cunhal para a Travessa do Cemitério de Santa Catharina (..) nº 1'.
- ❖ Uma vistoria efectuada na Travessa de Santa Catarina, em 1871, refere 'o rebaixamento, em 1867, do nível da calçada em frente da dita propriedade (...) ficando os alicerces superiores ao novo nível da dita travessa'.
- ❖ [Nota: O prospeto de 1854 é mais próximo do que se verifica hoje, sendo possível que o projecto de 1853 tenha sido executado e, em 1867, com o rebaixamento da calçada, foi recuperado o projecto de 1854]
