FACHADA
2b/017

Rua da Esperança, 57-69, Lisboa
(esquina com a Travessa dos Barbadinhos)

Descrição: Revestimento com azulejos de padrão na fachada principal, lateral e tardoz. Apresenta a data de 1852 e as iniciais 'JALR' [João António da Luz Robim] marcadas em cartela metálica existente na porta. Foi propriedade da família Robim (ver 2b/017).

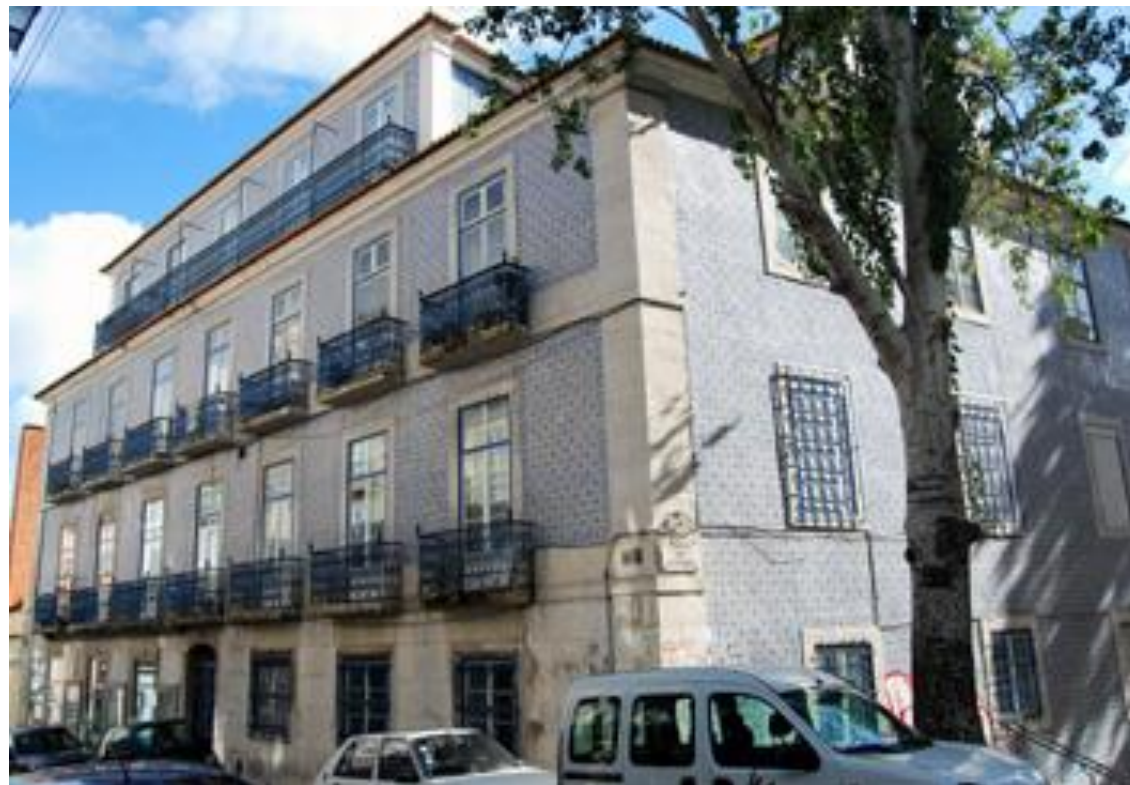
Padrões: PT013; PC003; PT028(R); PT021 (fachada tardoz)

Tipo azulejo: Estampilha, ca 13,5 x 13,5 cm.

Cores: Azul e branco.

Cercadura: Sim, ca 13,5 x 13,5 cm.

Data estimada: ca 1852 (?) (fachada Rua Esperança); ca 1891 (?) (fachada lateral e muro das escadinhas).

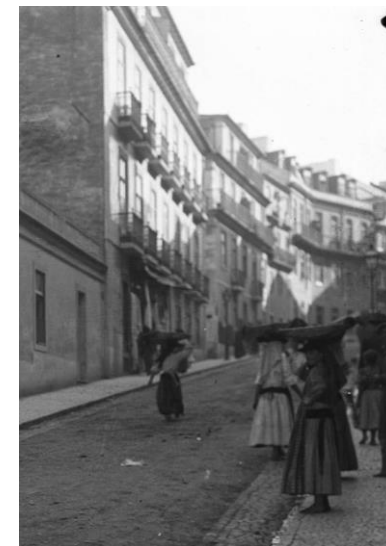
Imagem de arquivo,
ca 1910 (AML)

- O processo de obra tem início em 1886 com um pedido de licença de obras para '*construção de muro e colocação de portão no jardim*' [corresponde ao muro com porta azul situado na Travessa dos Barbadinhos]. Era proprietário Marquês de Abrantes, D. João de Lencastre.
- Em 1888, um projeto para alteração do muro, com abertura [?] de janelas e subida da altura [os desenhos têm a inclinação da rua ao contrário (?)].
- Em 1934, surge a primeira referência ao azulejamento exterior.
- Em 1950, é referido num requerimento '*substituir no alçado principal os azulejos por pedra bujardada a pico fino e substituir a porta de madeira por uma de ferro (...)*'. O desenho incluído no requerimento corresponde à configuração atual, significando que o r/c teve azulejamento [a imagem datada de ca 1910 não permite confirmar o azulejamento do piso térreo].
