FACHADA
3a/003

Rua Nova da Piedade, 62-64A, Lisboa

Descrição: Revestimento do piso térreo com azulejos de padrão azul e verde e padrão diferente nos pisos superiores. Possui fingidos de pedra (esponjado) nos rodapés e pilastras. Apresenta a data de 1867 marcada em cartela metálica existente na porta.

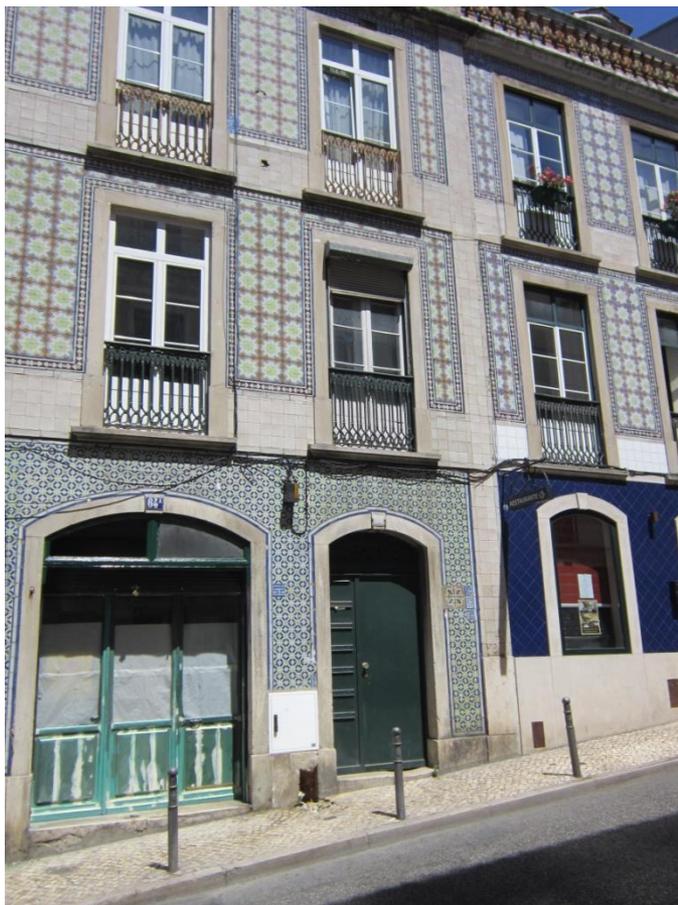
Tipo azulejo: Estampilha (padrão) e pintado à mão (fingido de pedra), ca 13,5 x 13,5 cm.

Cores: Azul, verde e branco (piso térreo); azul, verde, laranja e branco (pisos superiores).

Cercadura: Sim, diferentes no piso térreo e nos pisos superiores, ca 13,5 x 6,5 cm.

Fabricante: Atribuível à Fábrica Roseira.

Data estimada: posterior a 1857.

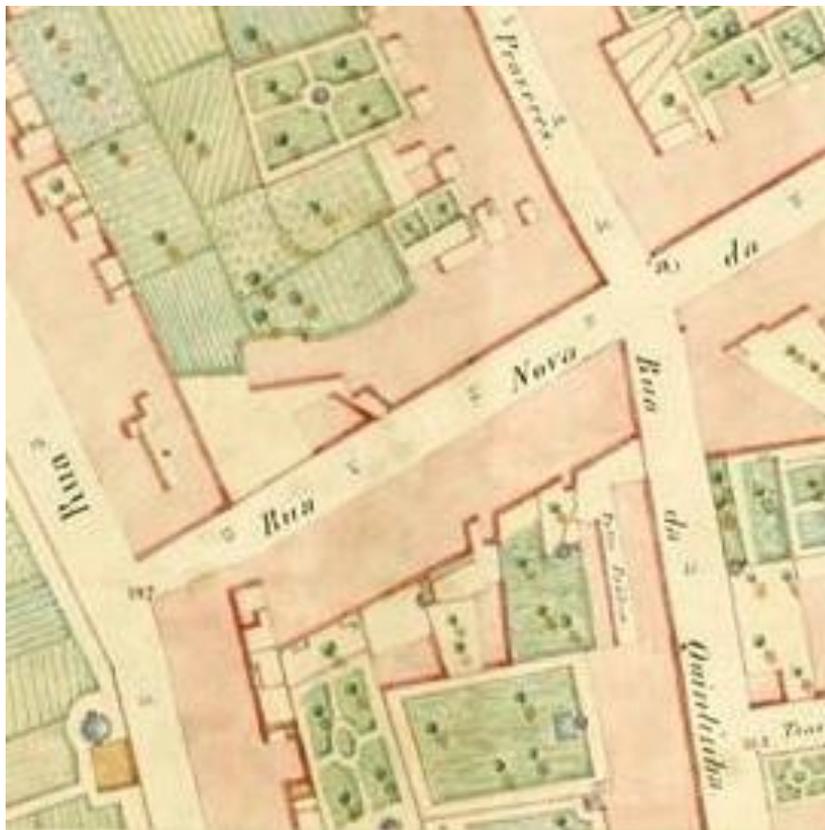
Filipe Folque, Atlas da carta topográfica de Lisboa, nº 34 (pormenor), 1857

Embora com processo de obra comum, trata-se de dois edifícios. Nas plantas de Filipe Folque, 1857, o edifício da esquerda, actual nº 64, não existia e o nº 62 teria uma configuração diferente, sendo de supor que estes dois edifícios tiveram construção ou alteração posterior a esta data. Nas plantas topográficas de Goullard, 1878 e de Júlio Pinto, 1911, a implantação do edificado já corresponde ao que hoje se verifica.

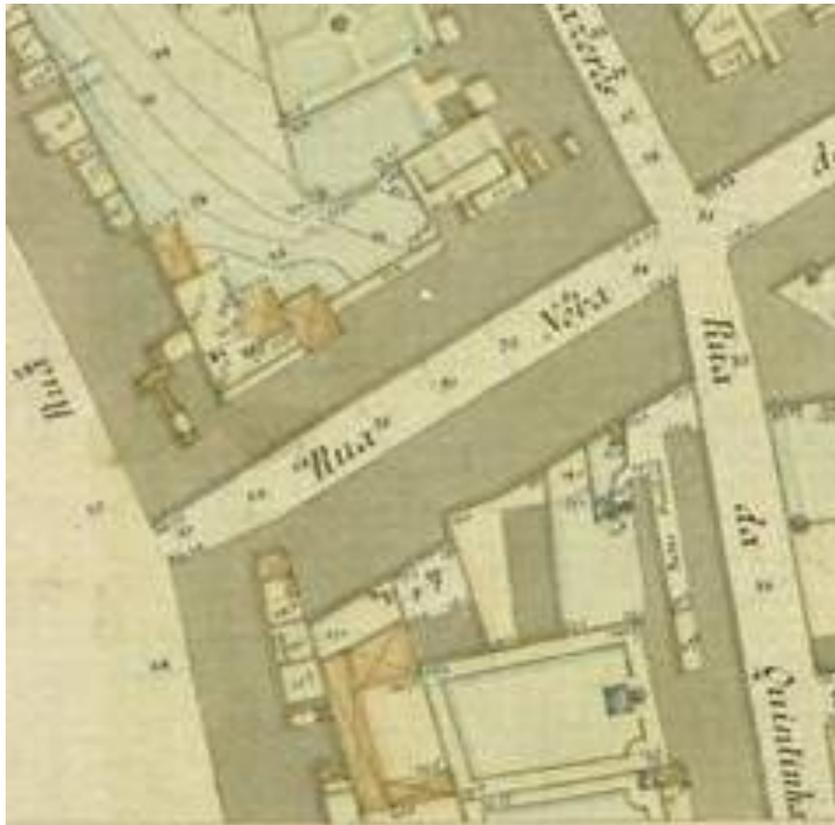
Goullard, Levantamento Topográfico, planta nº 34 (pormenor), 1878

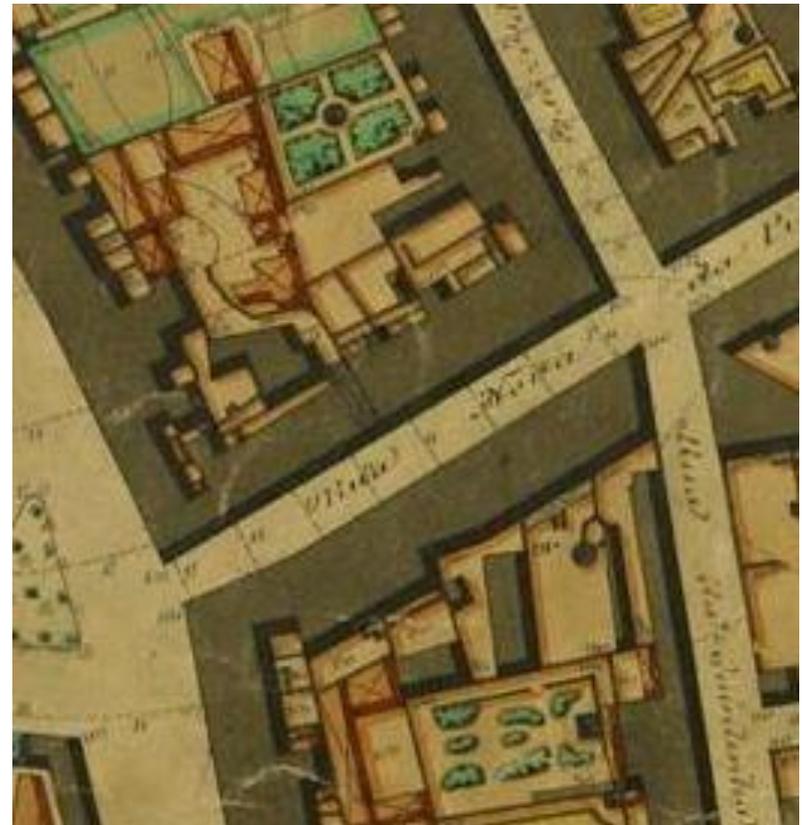
Júlio Pinto, Planta Topográfica de Lisboa, 9G, 1911

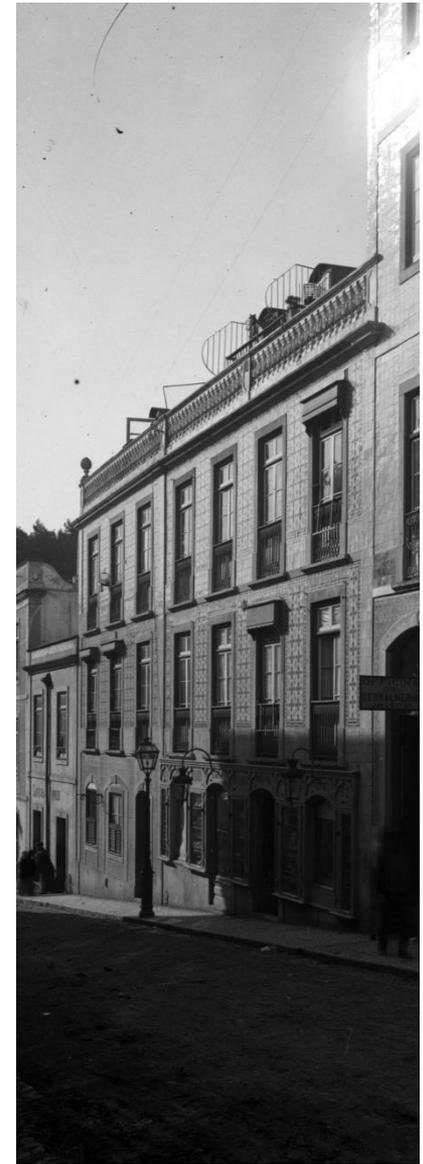
- [O processo de obra inclui informação sobre dois edifícios contíguos que possuem porta de entrada comum e com os nº 62 (à direita, quatro vãos) e nº 64 (à esquerda, três vãos)].
- O processo de obra tem início em 1905.
- Em 1907, um requerimento da firma Rodrigues Pereira vem solicitar licença '*para revestir a frente do seu estabelecimento [mercearia] situado na rua Nova da Piedade, nº 62 e 62A (...)* colocando 5 vitrines' [corresponde ao edifício da direita, com as cinco vitrines visíveis numa fotografia de 1908, hoje com quatro vãos e forrado com azulejo azul liso no piso térreo. Na imagem de 1908, o edifício da esquerda já parece ter o azulejamento actual do piso térreo, embora com configuração diferente dos vãos].

Imagem de arquivo, 1908
(AML)

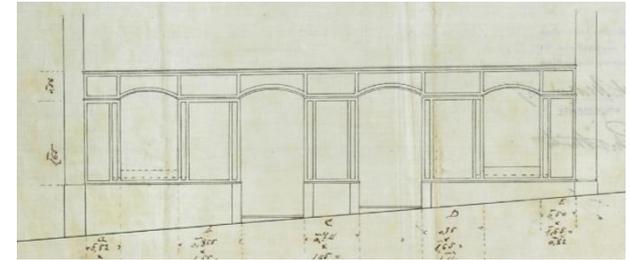
Projecto de alterações, 1907, pormenor (imagem de arquivo, AML)

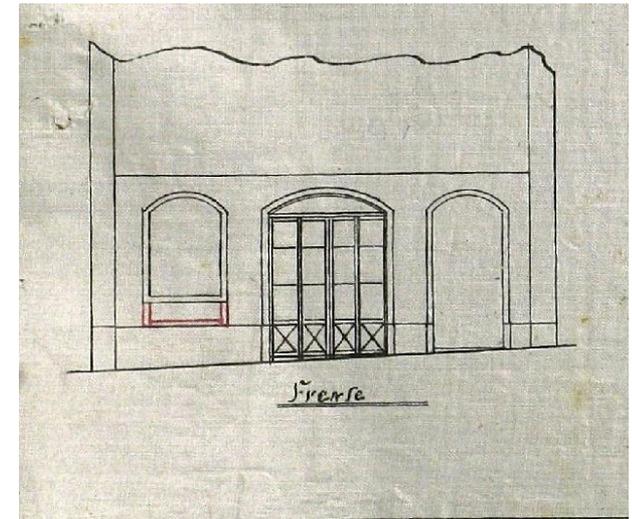
Projecto de alterações, 1926, pormenor (imagem de arquivo, AML)

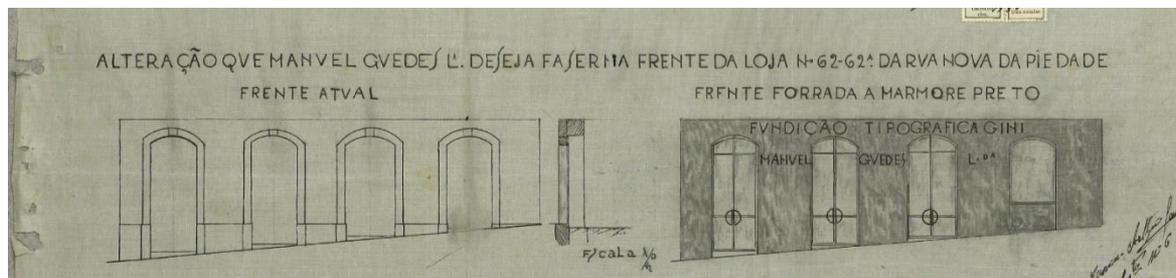
- Em 1934, surge a primeira referência ao azulejamento exterior e à armação de andaimes com 8 metros por três andares.
- Em 1936, numa requisição de licença para obra nova, nos nºs 62-62B, é referido '*revestir a frente da loja acima indicada a mármore preto*' [em 1908, montra metálica total e, hoje, azulejo azul liso].
- Em 1944, um requerimento para proceder a beneficiações, refere '*(...) forrado de azulejo e a frente da loja é forrada de mármore cinzento*'. O edifício é referido, pela primeira vez no processo de obra, com os números 62 e 64. Uma informação da câmara refere que '*o estado de conservação do prédio é bom*'.

Projecto de alterações, 1936,
pormenor (imagem de arquivo, AML)
